ANWENDERBERICHT

## Frontzahnimplantat mit Hindernissen

4. Dezember 2023

*Daniel Liss*

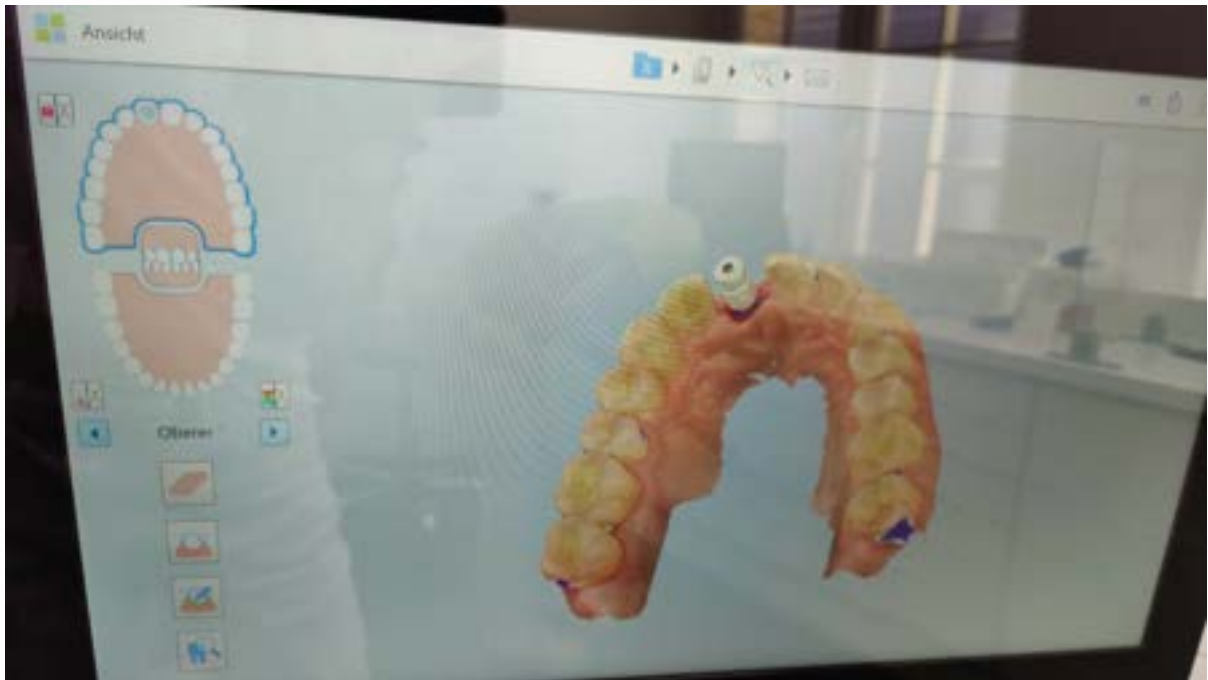
Intraoralscan mit Scanbody sechs Wochen nach Freilegung

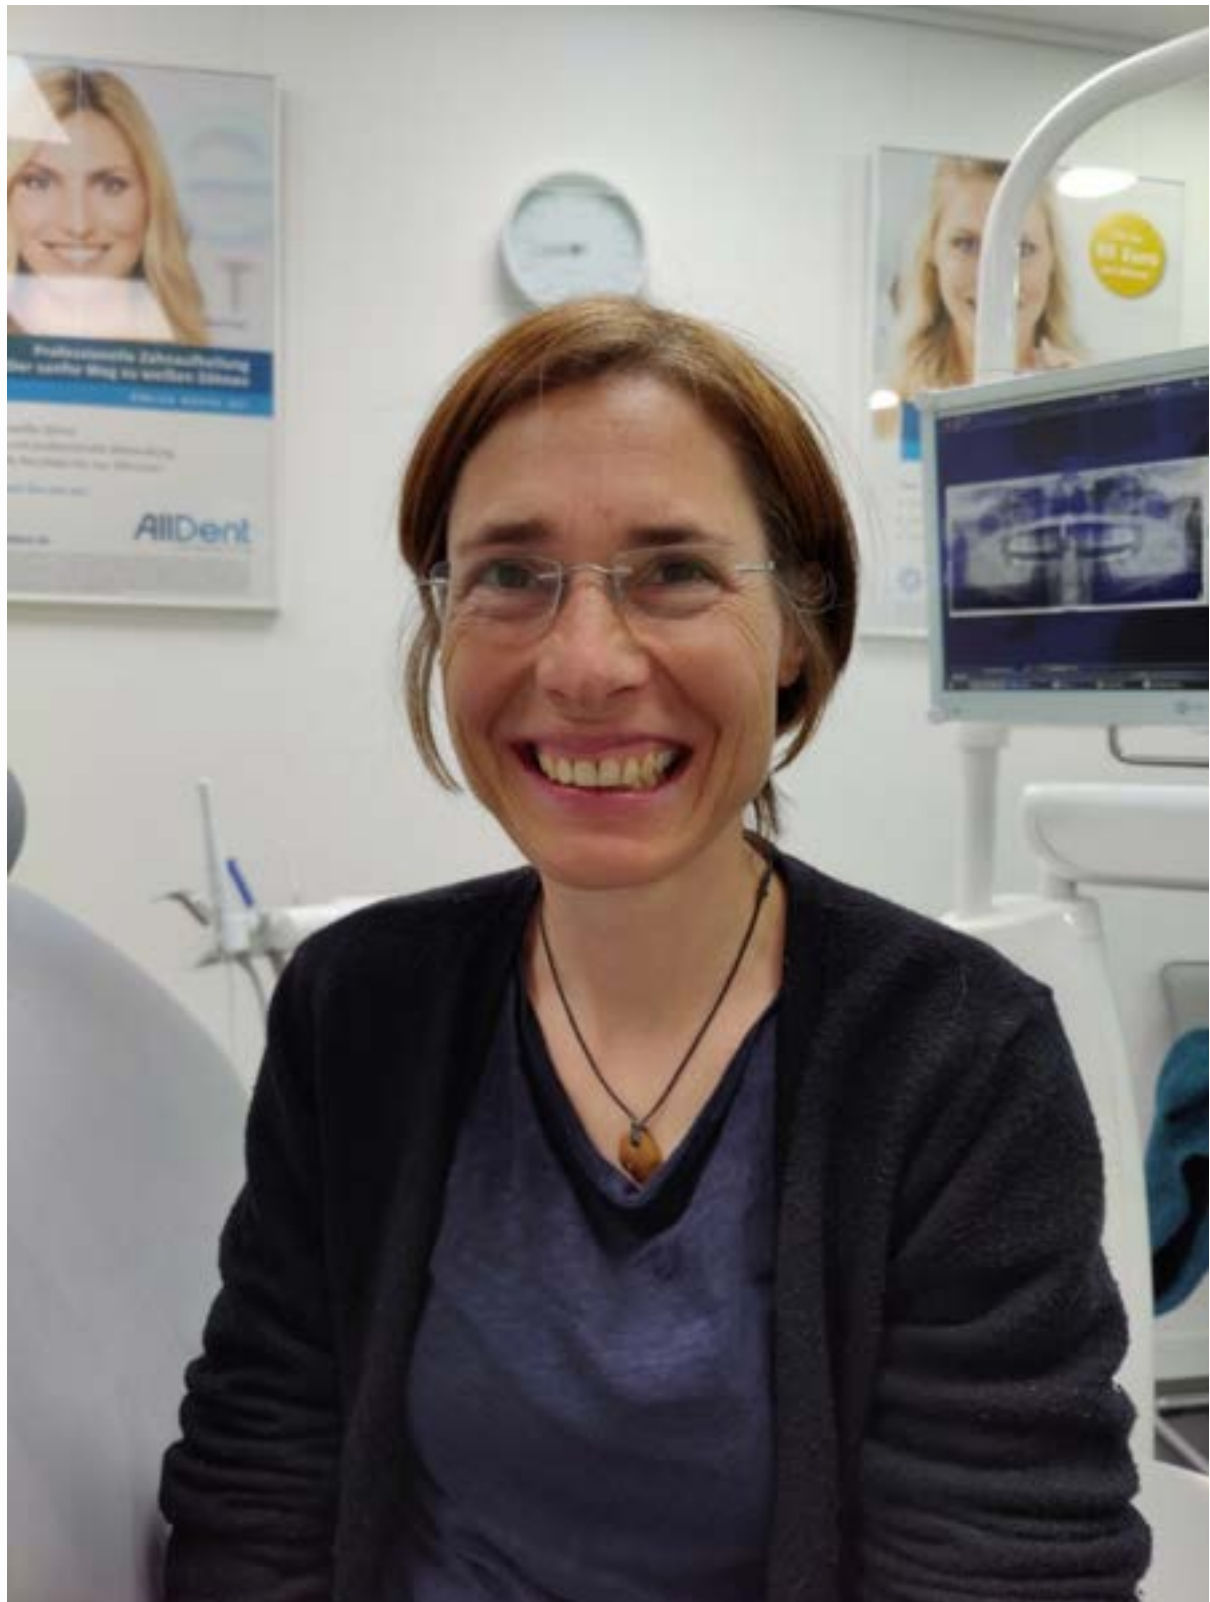
Patientin mit neuer Frontzahnkrone.

Die hohe Lachlinie bedeutete eine Herausforderung für die ästhetische Gestaltung.

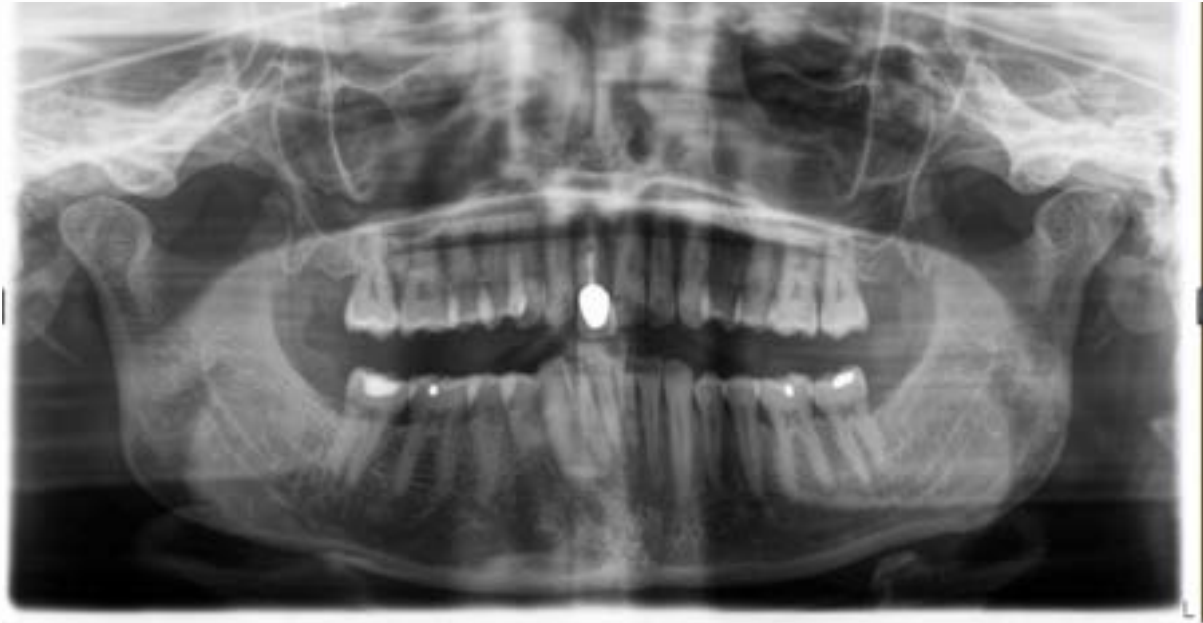
OPG nach Zahnunfall. 11 ist frakturiert.

überkronte Zahn 11 ab. Im Rahmen des Notdienstes wurde ein Röntgenbild erstellt, die Krone entfernt und der Zahn provisorisch mit Cavit (3M Espe) abgedeckt.

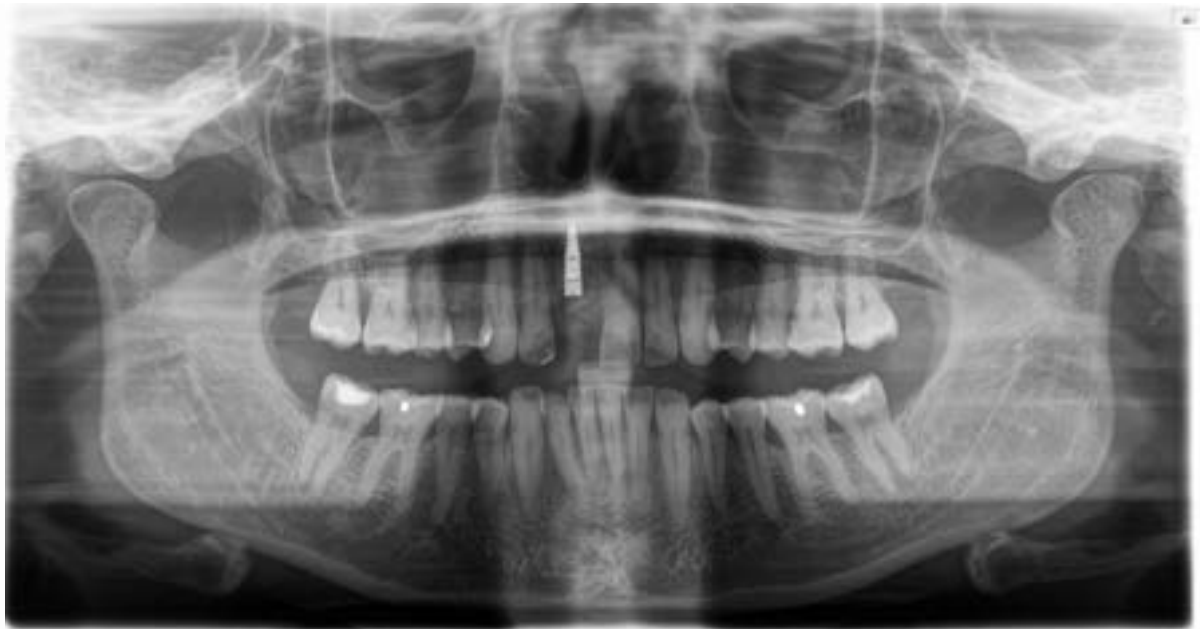
OPG nach Vorbehandlung und Implantation 11.

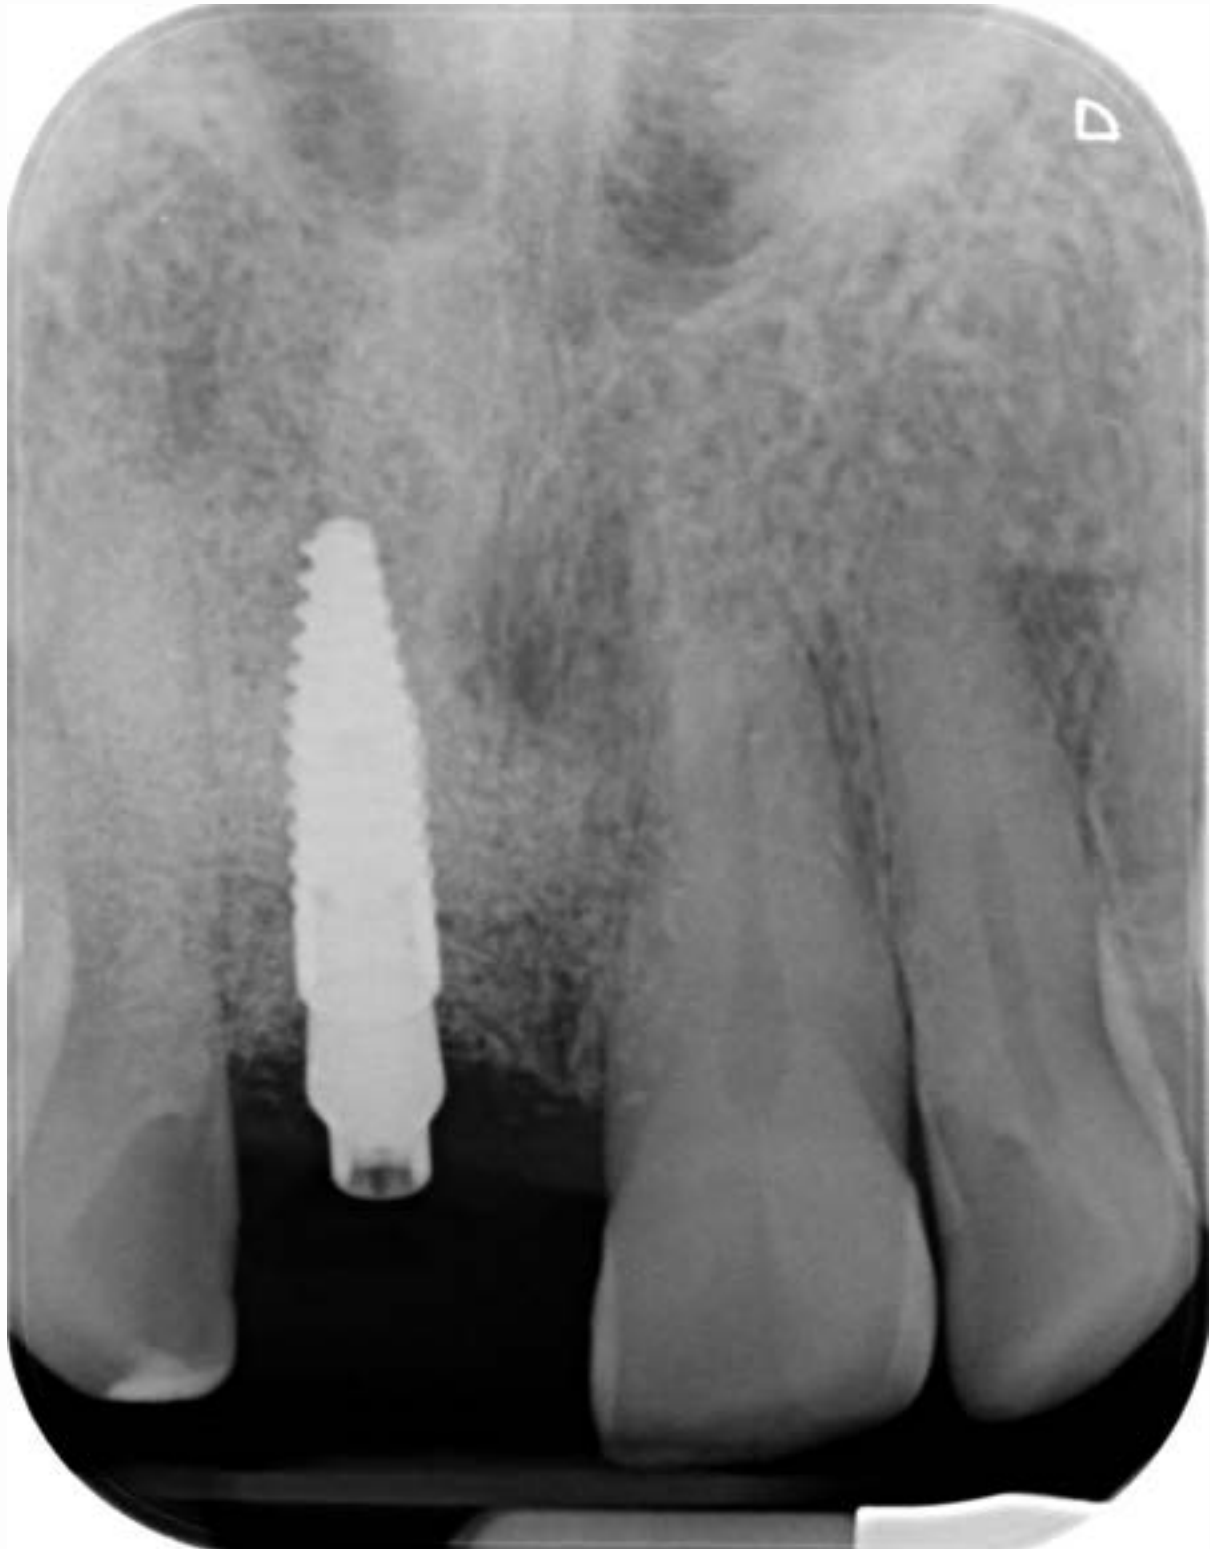
Zahnfilm nach Osseointegration

Zur Vorbereitung der Implantation wurde ein DVT angefertigt. Dr. Irene Göllnitz, Fachzahnärztin für Oralchirurgie, übernahm die chirurgische Auswertung, Planung, Aufklärung und Implantation (Straumann NC BLT 3,3mm x 12 mm Regio 11) Während des Eingriffs im Oktober 2022 wurde der nötige Knochenaufbau (mit Cerabone 0.5-0.1, 1 ml) durchgeführt.

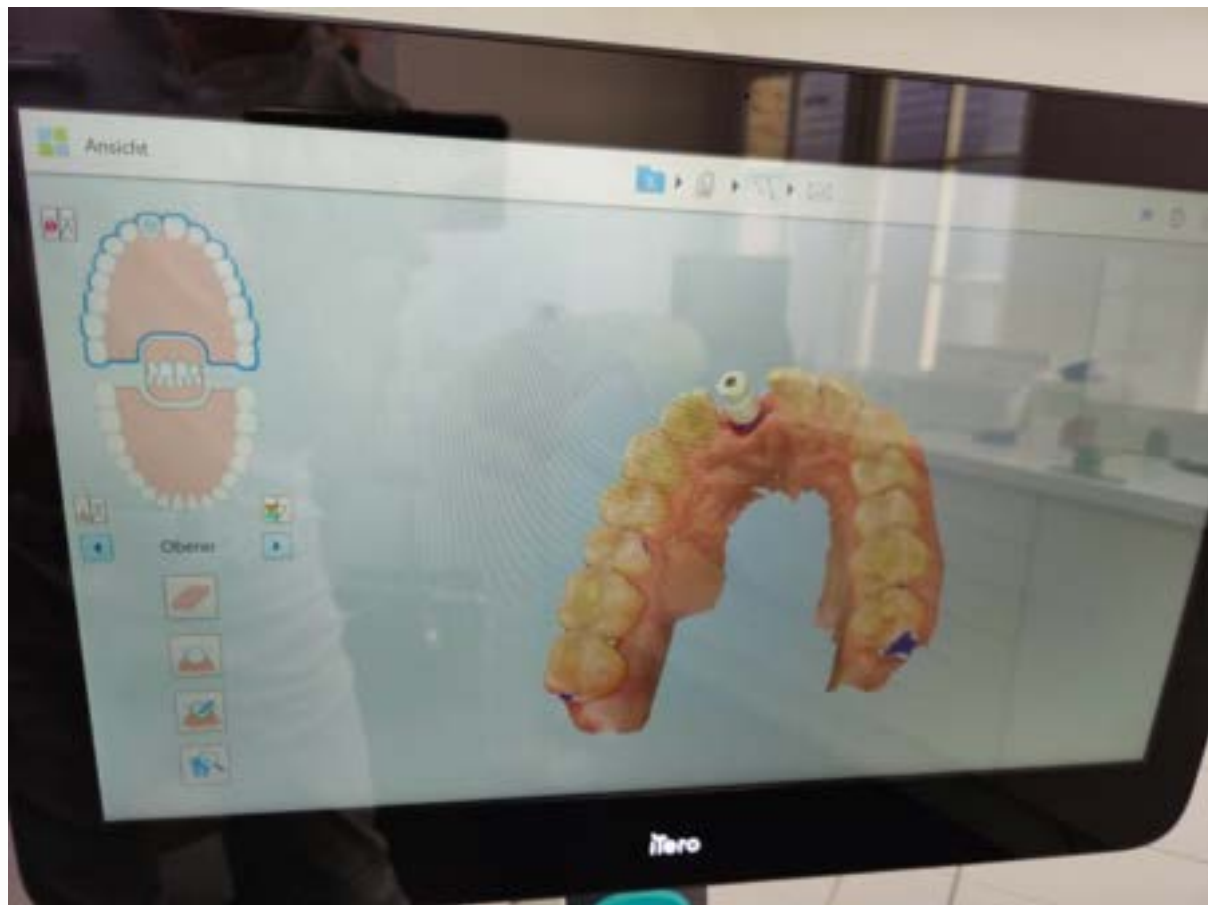
Intraoralscan mit Scanbody sechs Wochen nach Freilegung

Aufgrund des traumatischen Tiefbisses der Patientin brach während Einheilungszeit und Osteointegration mehrfach die Interimsprothese. Deshalb wurde zur Implantatfreilegung eine provisorische Krone als individueller Gingivaformer geplant. Nach der Freilegung wurde das Implantat mit einem Scanbody und optisch elektronischer Abformung (ITero Scanner) gescannt und die Daten ans hauseigene Meisterlabor übermittelt. Innerhalb von zwei Stunden wurde ein hochwertigeres Provisorium designt, gefräst, poliert und umgehend im Mund der Patientin verschraubt. Ein großer Vorteil dieser Lösung: die perfekte Ausformung der Gingiva sowie ein optimales Emergenzprofil in der Folge. Die provisorische Krone war in der Zeit zudem ohne Plaqueablagerungen geblieben – ein Zeichen von sehr guter Mundhygiene. Für die endgültige Versorgung wurde die Zahnfarbe erneut bestimmt. Die Zirkonkrone wurde auf einem individuell hergestellten Zirkonabutment befestigt. Letzteres bietet aufgrund der speziellen Fertigung eine optimale biomechanische Unterstützung, eine bessere Anpassung des Weichgewebes sowie ästhetische Pluspunkte. Aufgrund der Ästhetik und der stärkeren Implantatneigung nach labial wurde die Krone verklebt und nicht verschraubt.
